THE AGADIR, MOROCCO
EARTHQUAKE

FEBRUARY 29, 1960

COMMITTEE OF STRUCTURAL STEEL PRODUCERS
of
AMERICAN IRON AND STEEL INSTITUTE
150 East 42nd Street, New York 17, N.Y.

Les effets structurels du tremblement de terre d'Agadir

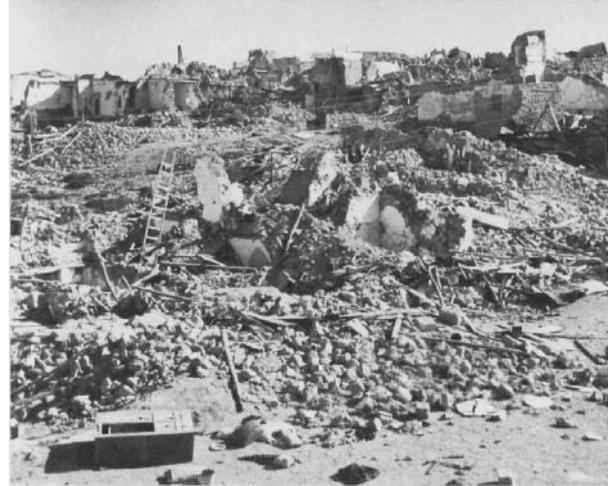
Les maisons sur le haut sur la colline se sont effondrées sur les structures d'en dessous, précipitant un effet de réaction en chaîne. La qualité médiocre du mortier utilisé dans cette construction s'est manifestée, comme le montrent toutes ces photos, par la façon dont les murs se sont désintégrés complètement quand ils se sont écroulés.

Photo 15. Effondrement d'une construction ancienne en maçonnerie, Yachech

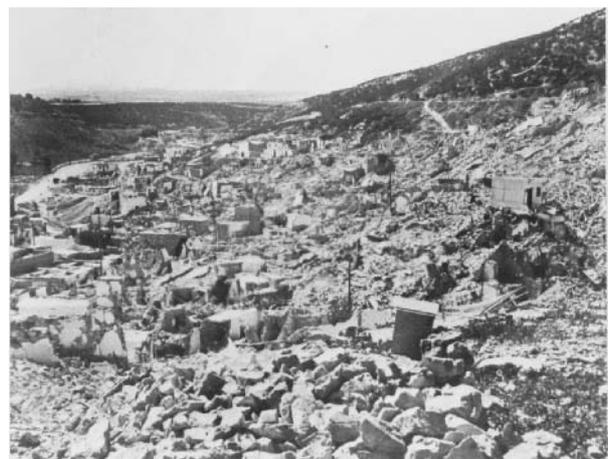
Photo 16. Vue générale de Yachech

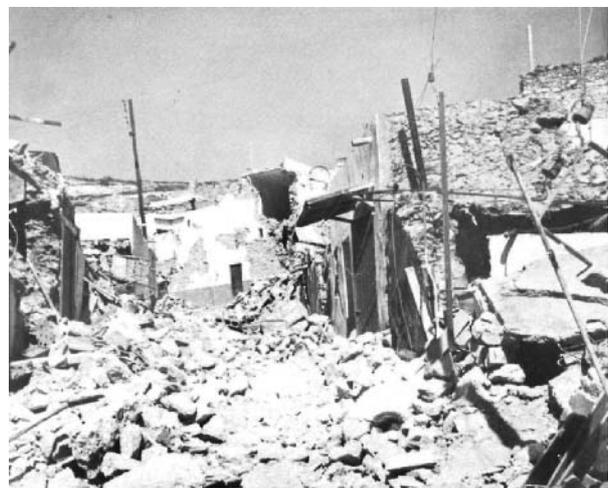
Photo 17. Scène typique de la rue, Yachech

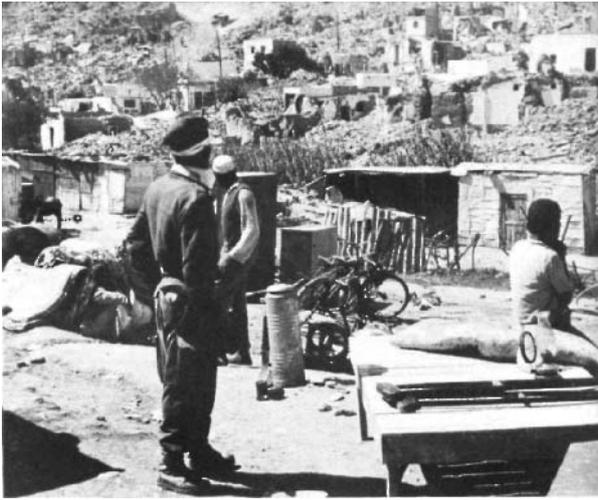
Photo 18. Une Comparaison des dégâts causés au Quartier Yachech

Les pierres tout simplement se sont éboulées. L'effet lien du mortier a été presque nul. Les bulldozers de l'armée vus sur les photos 18 et 19 ont été envoyés dans Yachech et les quartiers de la Casbah après que les opérations de sauvetage ont été terminées. Ils avaient pour fonction de démolir le peu de murs qui restaient debout et de stabiliser et de sceller des cavités dans les débris afin d'éliminer un danger potentiel pour les équipes de décontamination qui opéraient dans ces quartiers. Une comparaison intéressante est présentée sur la photo 18 dans laquelle les fragiles cabanes de bois au premier plan, ne montrent aucun effet apparent du tremblement de terre alors que les plus importantes probablement des structures de pierres à l'arrière, montrent toutes les niveaux de l'effondrement. Ceci est une illustration graphique du fait que ce n'est pas simplement une solidité apparente de la structure, mais plutôt sa véritable solidité dans le rapport avec son poids qui contrôle sa résistance au tremblement de terre. Sur cette base, la faible tenue de ces structures de maçonnerie n'est pas surprenante.

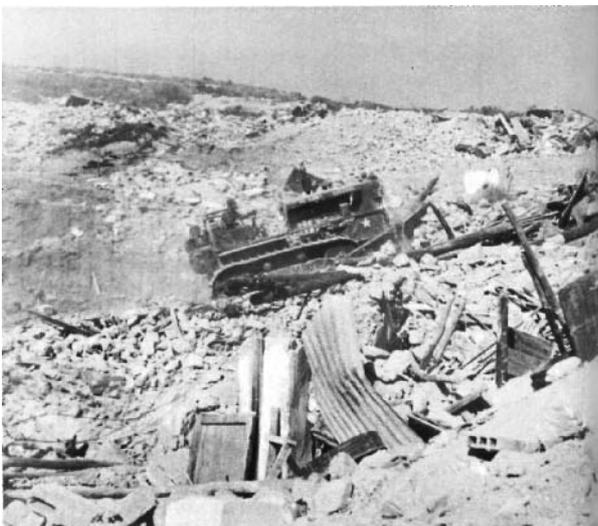
Photo 19. Nivellement des ruines pour des Raisons de Sécurité

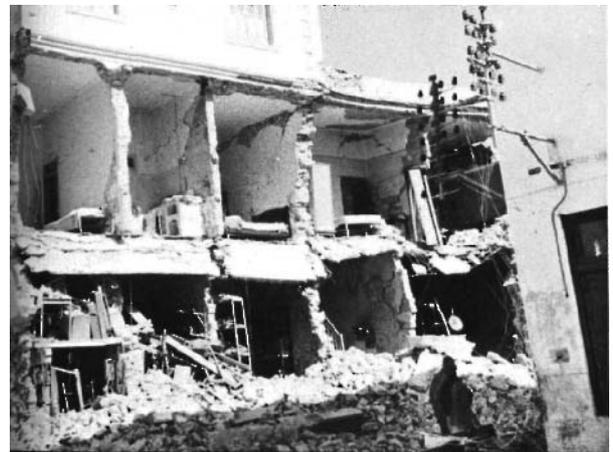
Dans la photo 20 est montré un exemple classique de la performance du tremblement de terre de la soi-disant structure de «maçonnerie moderne».

Photo 20. Défaillance typique de la construction en maçonnerie, Talbordjt

La façade de cette structure s'est effondrée, exposant sa construction interne. Le danger du tremblement de terre pour les personnes dans la rue avec ce type de construction est très claire. La photo 21 montre la même rue, après que les bulldozers ont dégagé un chemin à travers elle. Les façades des deux côtés de la rue, montrent comment le plâtre a été utilisé pour donner une surface lisse sur la structure de maçonnerie rugueuse.

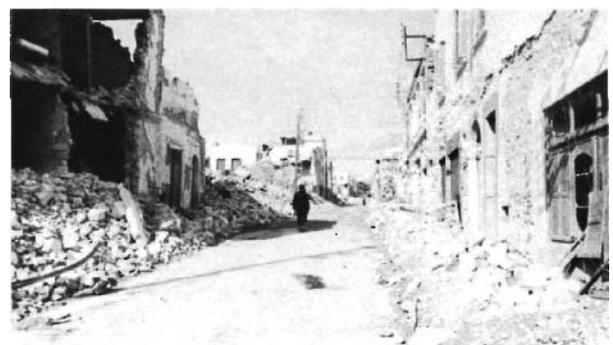
Photo 21. Après que la rue a été dégagée par les bulldozers

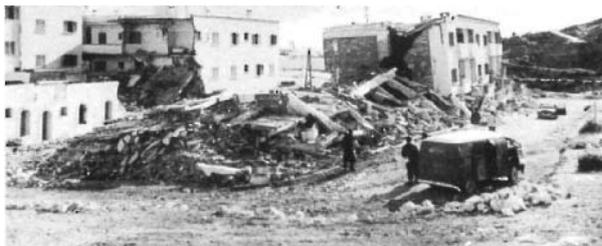
Des exemples de dommages causés aux structures en maçonnerie de carreaux d'argile sont présentés sur les photos 22 et 23. Il apparaît qu'aucune amélioration significative des performances n'ait été apportée par ce matériau moderne de constitution de mur, même si les carreaux d'argile produisent une structure plus légère que la pierre. La construction des planchers creux cellulaire dans le bâtiment montré à la gauche de la photo 23 semble être très légèrement renforcée. Le bâtiment à la droite de la photo 22 est présenté dans une vue rapprochée en photo 24.

Photo 22. Effondrement d'un bâtiment en maçonnerie de 'Présentation moderne', Talbordjt

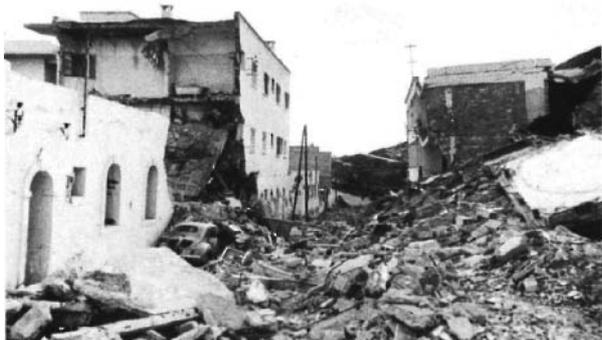
Photo 23. Plan rapproché des ruines montrées sur la photo 22

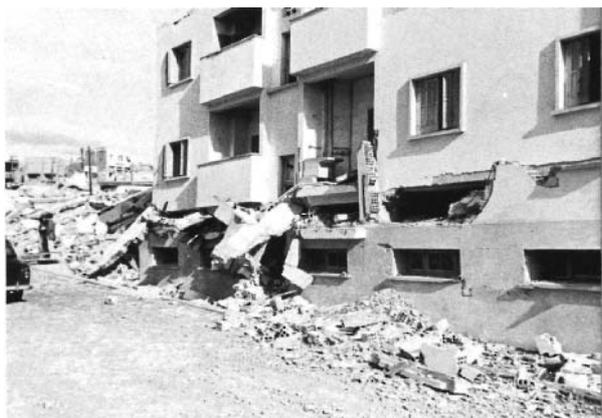
Photo 24. L'affaissement complet du rez-de-chaussée de l'immeuble montré sur la photo 22

Les deux plus hauts étages de cette structure semble être relativement peu endommagés, mais une inspection révèle que le premier étage s'est effondré complètement.

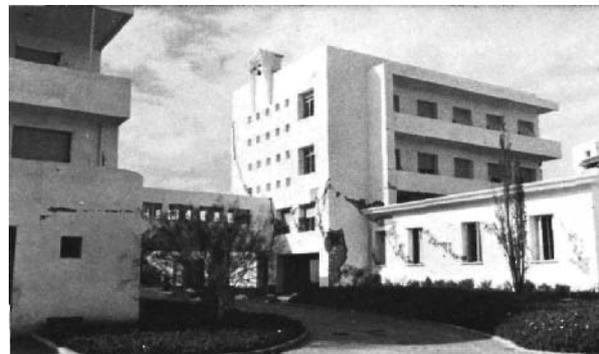
supportant la structure du mur de l'hôpital Lyautey. Dans la photo 25, les fissures en diagonale entre les fenêtres d'une partie de l'étage de la structure à droite sont remarquables du fait qu'elles sont inclinées dans une seule direction de mouvement primaire du sol.

Photo 25. Vue Générale de l'Hôpital Lyautey; à noter les fissures en diagonale dans la maçonnerie

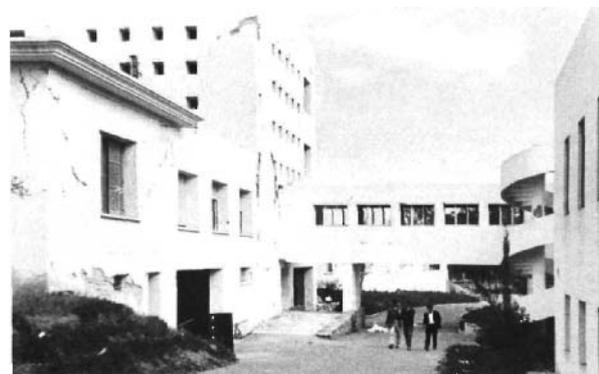
Photo 26. Hôpital Lyautey; la bâtisse en pont et l'escalier en spirale en bon état

La relative absence de dommages sur l'escalier en colimaçon et une structure de pont montrée dans la photo 26 est intéressante parce que l'on pourrait s'attendre à que ces structures soient particulièrement vulnérables aux dommages causés par le séisme. Cependant, il est nécessaire pour le concepteur d'assurer un renforcement adapté et une continuité dans ces structures, afin qu'elles puissent résister à la charge statique verticale. Ainsi, même si les forces latérales peuvent ne pas avoir été prises en compte dans leur conception, **elles** avaient une condition de base nécessaires d'une structure résistante à un tremblement de terre, c'est-à-dire qu'elles étaient bien attachées ensemble. La performance de ces dernières et des exemples similaires partout dans la ville démontrent qu'il n'est pas impossible de concevoir des structures pour résister à des accélérations telles que celles produites dans le tremblement de terre d'Agadir : en fait, **elles** ont tendance à indiquer que l'amplitude des accélérations du sol développées n'était pas extrêmement grande.

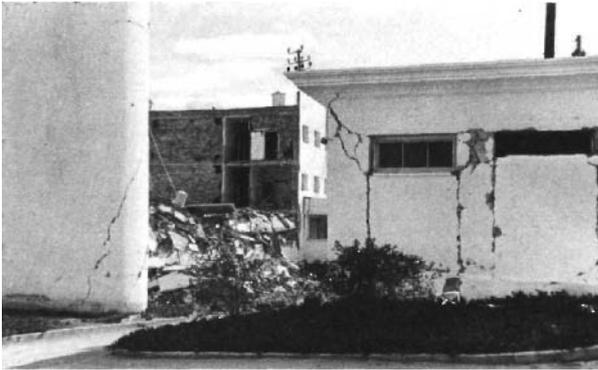
Photo 27. Aile du service de la maternité effondrée, Hôpital Lyautey

L'aile qui s'est effondrée était le pavillon la de maternité de l'hôpital. Heureusement, elle a tenu debout 15 minutes après le tremblement de terre, laissant du temps pour l'évacuation avant l'écrasement final, et personne n'a été blessé du fait du défaut de cette structure.

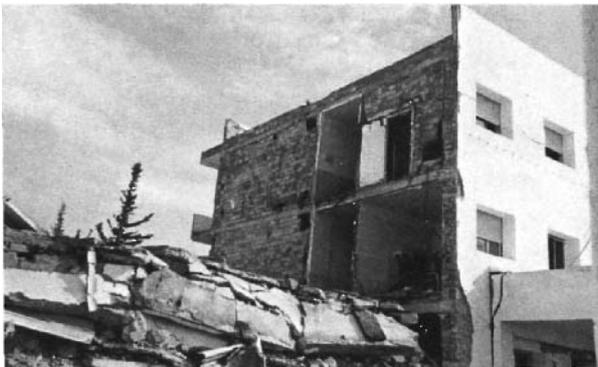
Photo 28. Plan rapproché de l'effondrement; à noter le manque de raccordement avec le bâtiment contigu

La photo 28 est une vue plus rapprochée de la même structure montrant la maçonnerie de pierre des murs extérieurs et les cloisons de carreaux d'argile dans la partie qui est encore debout. Un intérêt particulier de cette vue est la séparation nette entre la partie qui se tient encore debout et l'aile qui s'est effondrée. Il est évident qu'aucune tentative n'a été faite pour former un lien structurel entre les deux parties de la bâtisse. Une vue rapprochée de la pile de débris qui est tout ce qui est resté de l'effondrement de l'aile de l'hôpital est montrée sur la photo 29.

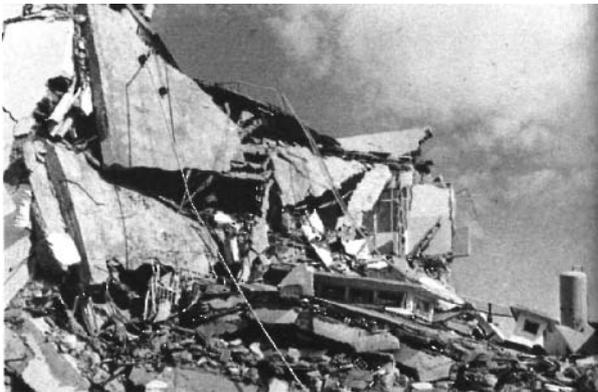
Photo 29. Reste de l'aile de la maternité

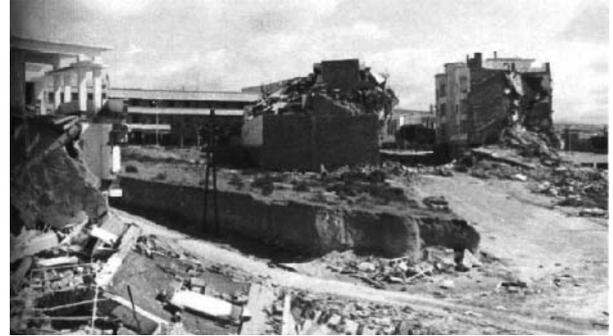
La Ville Nouvelle présentait également de nombreux exemples de structures de maçonnerie gravement endommagées ou complètement effondrées ; quelques-unes sont présentées sur la photo 30 et à nouveau sur la photo 31, un effondrement complet caractéristique de la plupart des cas dans ce quartier.

Photo 30. Vue générale dans la Nouvelle Ville; Immeuble 'Sud Building' au centre

Le bâtiment de droite est une construction de maçonnerie dont une partie s'est effondrée complètement, le reste étant très gravement endommagé. L'autre face de ce bâtiment est montrée sur la photo 33. Le remblai vertical maintenu par le sol au bord des rues dans la photo 30 est intéressant. Il est clair que le sol était très dur et compact, et même le très violent choc du tremblement de terre

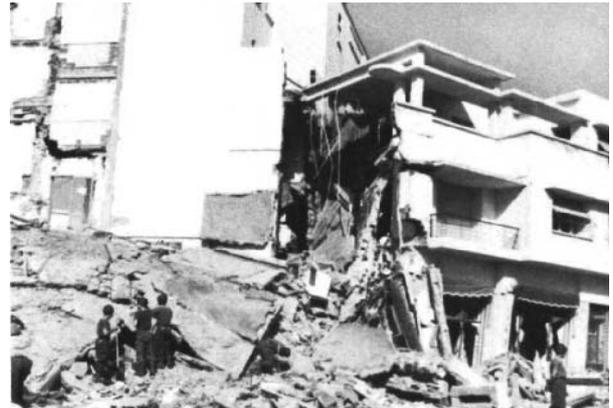
Photo 31. Effondrement d'une construction typique en maçonnerie de la Ville Nouvelle

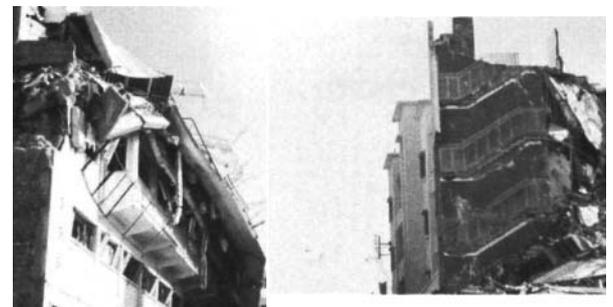
La rue à droite sur la photo 30, est montrée en gros plan sur la photo 32. La construction à gauche dans la photo 32 était le Sud-Building, un édifice avec armature en béton armé, qui sera examiné dans la prochaine section de ce chapitre.

Photo 32. A gauche, l'immeuble 'Sud Building' en béton armé, un bâtiment en maçonnerie à droite

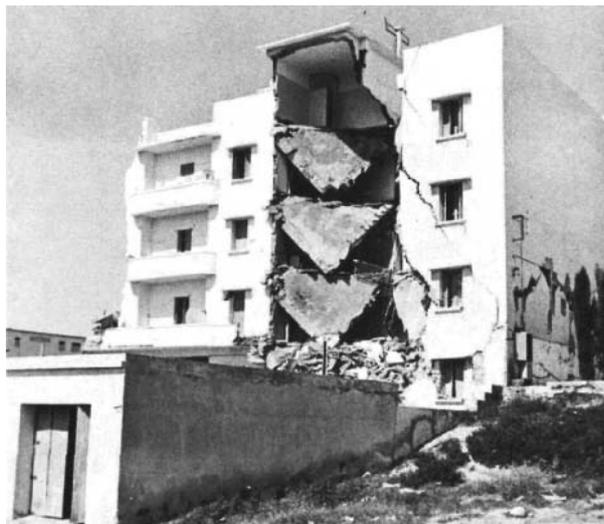
Photo 33. L'affaissement des murs porteurs en maçonnerie laisse les dalles de plancher sans support

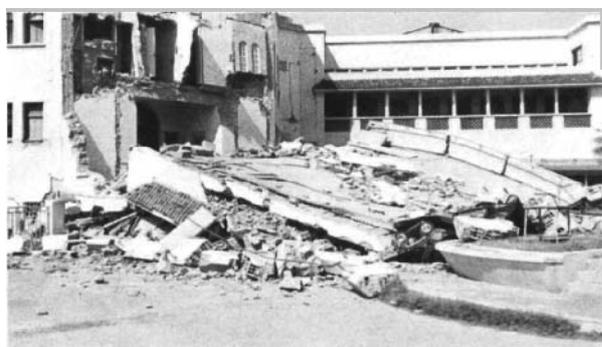
Photo 34. Dégâts du portique de l'hôtel Marhaba, cas typique de plusieurs exemples à Agadir

Un exemple d'une telle défaillance est montré dans la photo 34, l'entrée de l'hôtel Marhaba. La structure de la promenade de l'entrée était supportée par de longues colonnes qui n'avaient pas d'entrave latérale; et lorsque le choc du tremblement de terre a frappé la structure, la base s'est simplement écartée, ce qui a permis à la structure de tomber directement. La partie principale de la construction a été gravement endommagée mais ne s'est pas effondrée. Des dommages similaires ont été observés dans plusieurs autres hôtels.

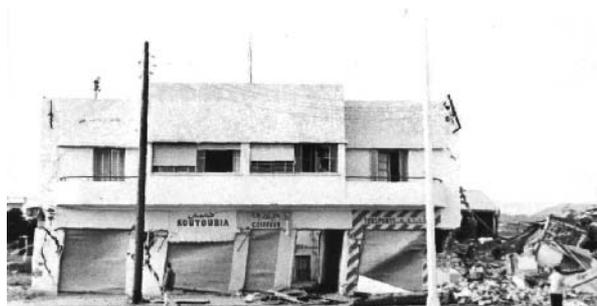
Les photos 35 et 36 montrent d'autres exemples intéressants de dommages d'un tremblement de terre sur de petits bâtiments en maçonnerie. Ces bâtiments se faisaient face de chaque côté d'une rue de la Ville Nouvelle.

Photo 35. Dégradation du rez-de-chaussée des bâtiments

La rue était orientée NW-SE, et il est évident que le choc principal au sol était directement parallèle à l'axe de la rue, vers le nord-ouest. Les bases de deux bâtiments ont vacillé dans cette direction, laissant la partie supérieure de la structure en arrière. Il semble probable que le rideau en acier souple qui était déployé pour couvrir les vitrines a fourni la résistance latérale de cisaillement qui a empêché l'effondrement total de ces bâtisses. Une forme inhabituelle de construction a été utilisée dans le Cinéma Rialto, montrée par la photo 37.

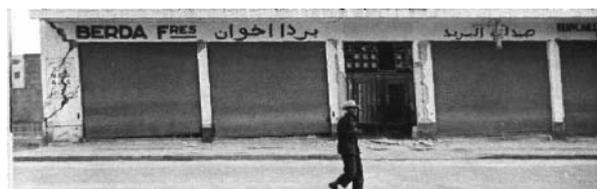
Photo 36. Notez l'effet de maintien des rideaux métalliques flexibles

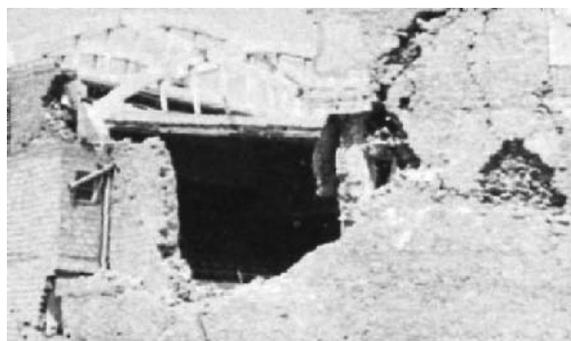
Photo 37. Le système du toit du cinéma Le Rialto endommagé par l'effondrement des murs porteurs en maçonnerie

Les arches en « bowstring»¹ en béton armé soutenant le toit de cette structure reposaient directement sur les murs porteurs en maçonnerie de pierre non renforcée. Vers l'arrière de la construction, les murs porteurs soutenaient également les planchers de balcon, qui donc servaient de cadre aux murs de maçonnerie, à environ mi-hauteur, mais dans la partie avant du cinéma les murs de maçonnerie n'étaient pas maintenus sur toute leur hauteur d'environ 8 mètres. Le choc du tremblement de terre a provoqué
